# Maridalsveien 205

# Brannteknisk kontroll

Rapport nr.: RIBr01		Oppdrag nr.: 343703		Dato: 19.04.13	
Kunde:					
<b>Maridalsveien 205</b>					
<b>Oppdragsinformasjon:</b> Sweco Norge AS avdeling Brann & Sikkerhet (Sweco) er kontaktet for å bistå med kontroll av personsikkerheten ved Maridalsveien 205.					
<b>Rev.</b>	<b>Dato</b>	<b>Revisjonen gjelder</b>			<b>Sign.</b>
Utarbeidet av: Taran Nygard Egeli				Sign.: <i>Taran N. Egeli</i>	
Kontrollert av: Guro Arianson				Sign.: <i>Guro Arianson</i>

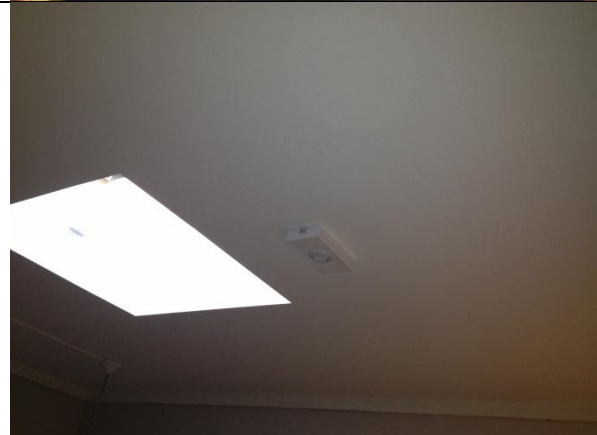
<p><b>Merknad 1</b> Nøkkelboks er ikke ferdigstilt og ikke i bruk.</p> <p>Dette medfører at brannvesenet ikke har tilgang til universalnøkkel for gjennom søking i bygget.</p>
 	<p><b>Merknad 2</b> Mangelfullt ledesystem.</p> <p>Enkelte rømningsveier er markert med etterlysende markeringsskilt som vist på bildet. Grunnet begrenset belysning i rømningsveier vil de etterlysende komponentene ikke bli tilstrekkelig ladet.</p>

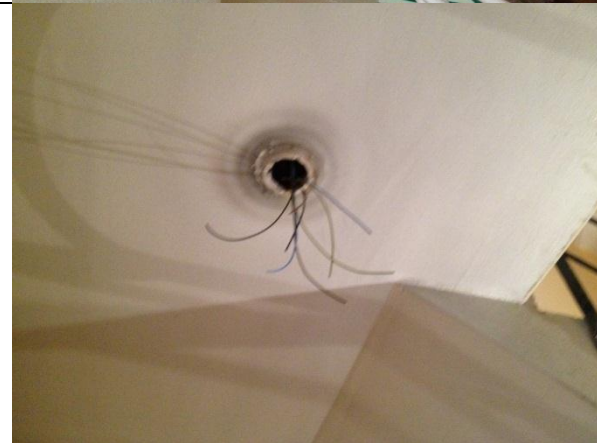
Bildet viser opplegg for manuell melder i korridor. Manuelle brannmeldere er ikke installert, gjelder underetasje og 1.-5. etasje. Det er installert manuelle meldere i 6. etasje, det er dog usikkert om melderne er koblet til brannalarmanlegget og om de er operative.

Dette kan medføre at brann ikke blir varslet.

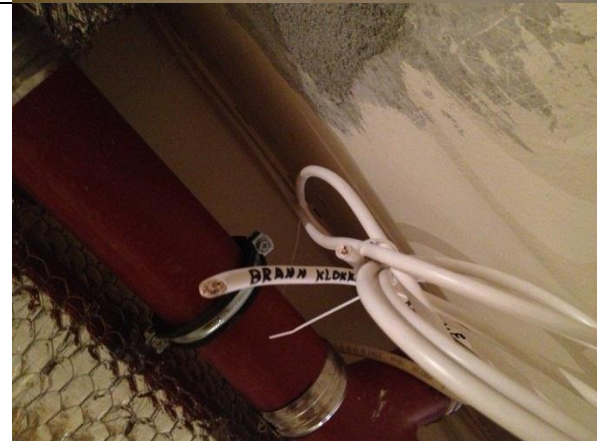
Elektrisk anlegg er ikke ferdigstilt. Ubeskyttede kabler henger fritt.

Dette medfører økt risiko for brann.

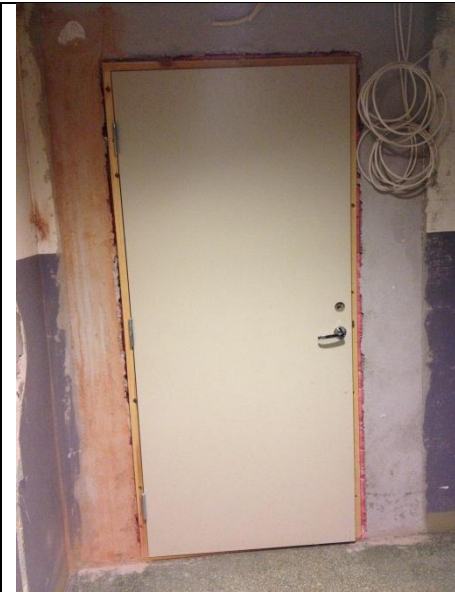
Dører til bitrapperom fra korridore er uklassifiserte (gjelder begge bitrapperom). Det ble også observert en dør uten glass, så det var fullstendig åpent mellom trapperom og korridor.

Dette medfører manglende branncelleinndeling mellom trapperom og korridorer.

Risiko for røykspredning og blokkering av rømningsvei øker vesentlig.

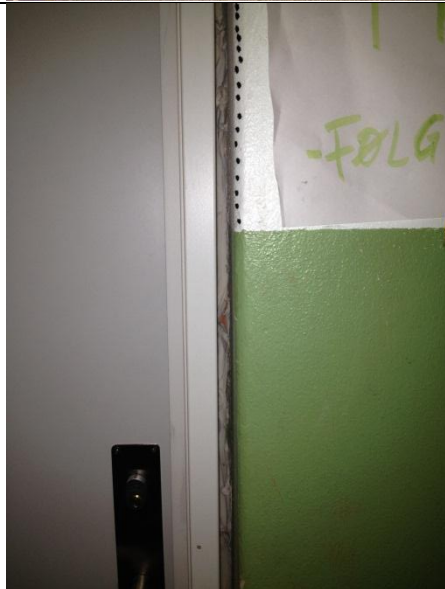
Klassifiserte dører mellom korridorer og hovedtrapperom er ikke branttettet og lukker ikke mot karm. Dette gjelder alle dører som ble kontrollert.

Dette medfører manglende branncelleinndeling mellom trapperom og korridorer.

Risiko for røykspredning og blokkering av rømningsvei øker vesentlig.

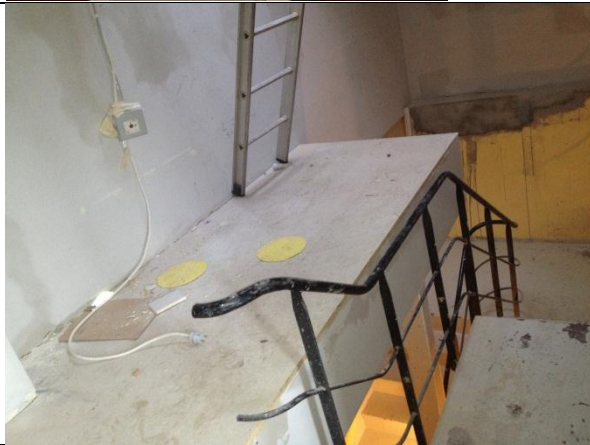
Bildet viser ny bæring for repos i bitrapprom i 6. etasje. Bæringen består av tre kledd med gips. Bygningen defineres i brannklasse 3, med krav til ubrennbart bæresystem.

Dette kan medføre kollaps av bæresystem.
