**COWI AS**

**Kontrollrapport pr. 11.03.2015.**

**PRO - Utvendig ledningsnett, i dette tiltaket Overvannshåndtering og drenering inkl. avvanning av tak og takterrasser. Inngår i ansvarsrett for bunnledninger og sanitær tiltaksklasse 2.**

Oppdragsnavn: Maridalsveien 205, OSLO

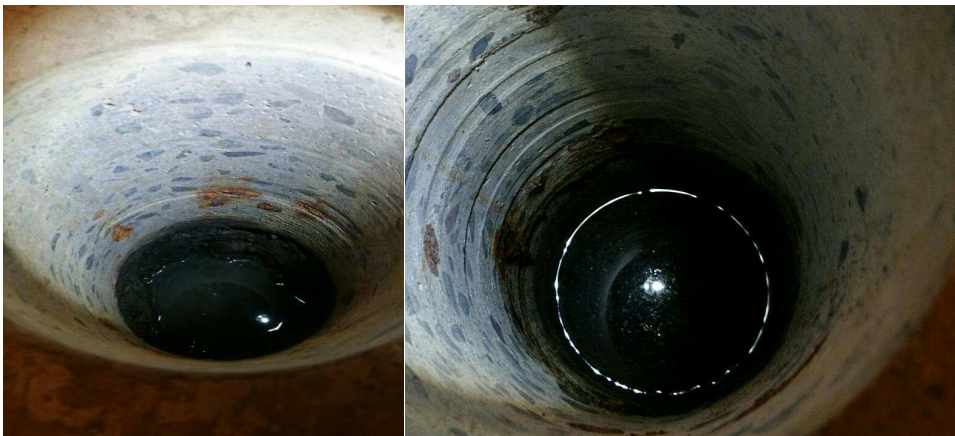
Det er boret mange hull gjennom dekket for å undersøke betongkvalitet, armering og finne ut av om vannet står opp i plate eller om det er tørt under. I 2014, etter at drenering rundt bygg skal være lagt ferdig, viser målinger i disse hullene at vannet står i underkant av bunnplate i rundt halvparten av hullene (Rambøll: Maridalsveien 205. Parkeringskjeller, Rapport av 27.06.14). Det ble også registrert leire rett under plate i 4 av hullene og leirholdig grunn i 3 andre hull rett under plate. I 3 andre hull var det blanding av sand, grus og leire.

Også OPAK som kontrollerende på utførelse har registrert vann 33-38 cm under ok dekke i parkeringskjeller 20. okt. 2014. Bildedokumentasjon på dette ligger vedlagt.

Vi har også selv registrert grunnvann rett under plate og leire i bunn av borhullene i befaringer gjort på ulike tidspunkt i 2013 og 2014.

Bilder tatt høsten 2014, og viser at vann står opp i betongkonstruksjonen.

Nødvendig tiltak: Avviket må avviksbehandles i forhold til de faktiske forhold . Det må prosjekteres et drenerende lag under bunnplate, evt. avskjærende drengrofter med ledning for å få ut grunnvannet så det ikke står opp i bunnplate
